# Informe de Ensayo

OT N° 224 2959 Único  
Página 1 de 15

Una muestra constituida por un tabique, identificado por el solicitante como: **“Tabique HCCA Retak de 7,5 cm de espesor”**

Determinación y Clasificación de la Resistencia al Fuego.

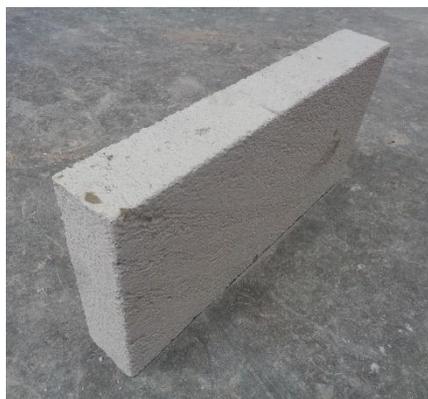
Vista del ladrillo

Tabique de 3 m de ancho x 3 m de alto x 7,5 cm de espesor, formado por ladrillos retak® HCCA (Hormigón Celular Curado en Autoclave) y unidos con mortero retak® mediante la técnica de junta delgada, sin revoque ni encadenado superior.

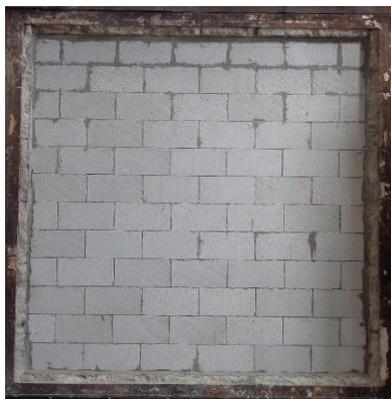
Cara expuesta al fuego

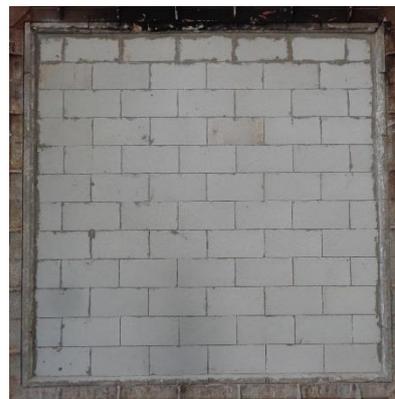
Cara no expuesta al fuego

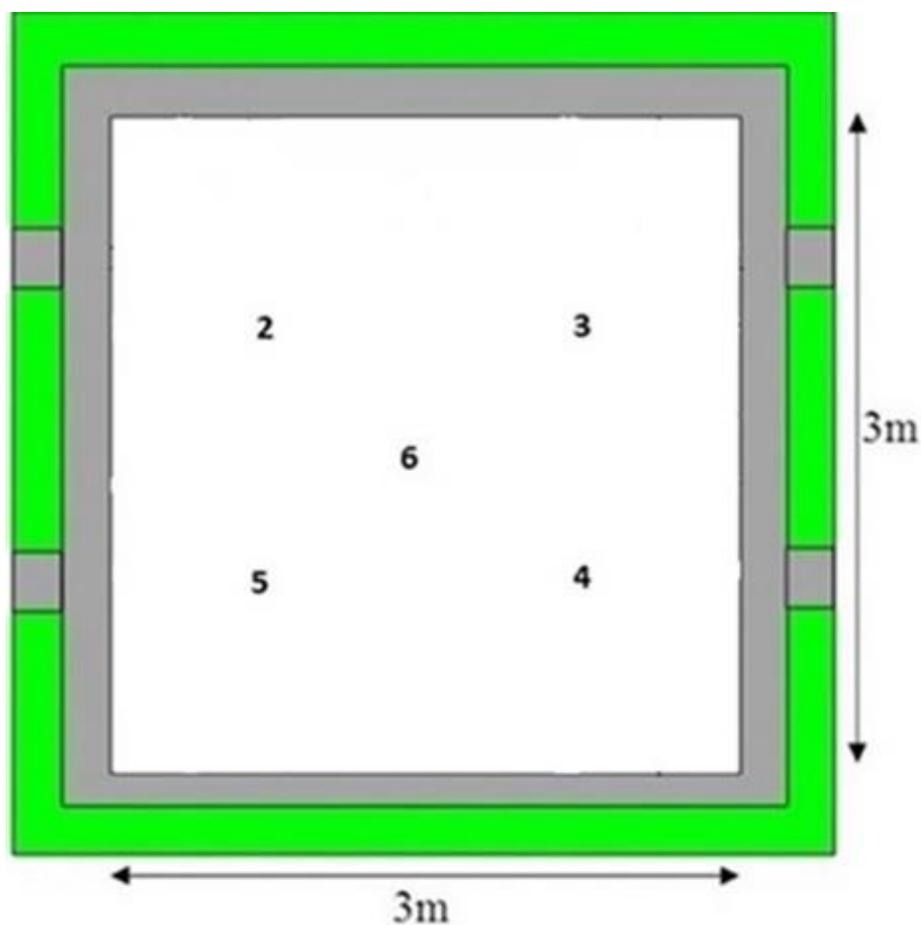
### Anexo I

CROQUIS DE LA POSICIÓN DE TERMOPARES  
EN EL ELEMENTO ENSAYADO

Las temperaturas de las caras no expuestas se han registrado en los puntos indicados en el croquis del ANEXO I, adjunto al presente informe y que forma parte del mismo.

La temperatura media corresponde al promedio de la temperatura registrada en los cinco termopares situados en la muestra de acuerdo a la norma de referencia. (Para el tabique corresponde al promedio de las temperaturas registradas en los puntos 2, 3, 4, 5 y 6).

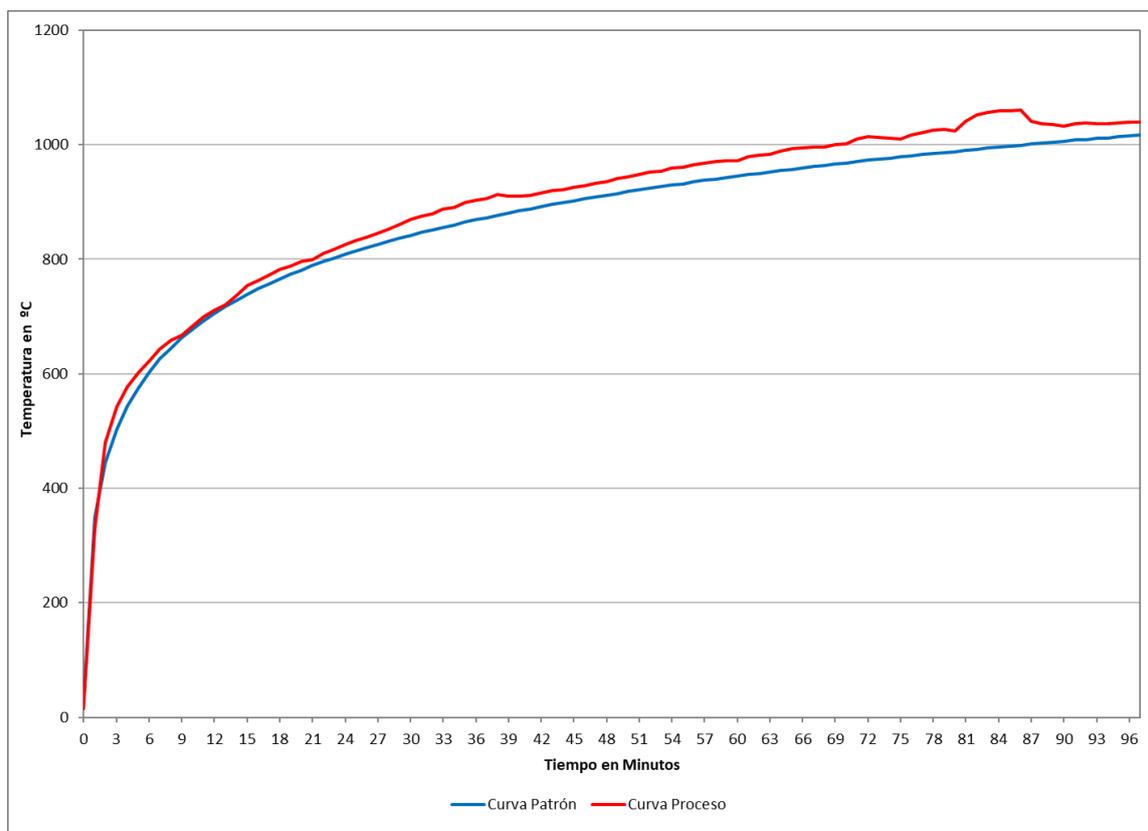
## Anexo II

**GRÁFICO DE EVOLUCIÓN DE LA TEMPERATURA MEDIA DEL HORNO DURANTE EL ENSAYO (PROCESO - REAL)**

El programa térmico obtenido y que está dentro de las tolerancias descritas por la norma, se da en el ANEXO II, adjunto al presente informe y que forma parte del mismo.

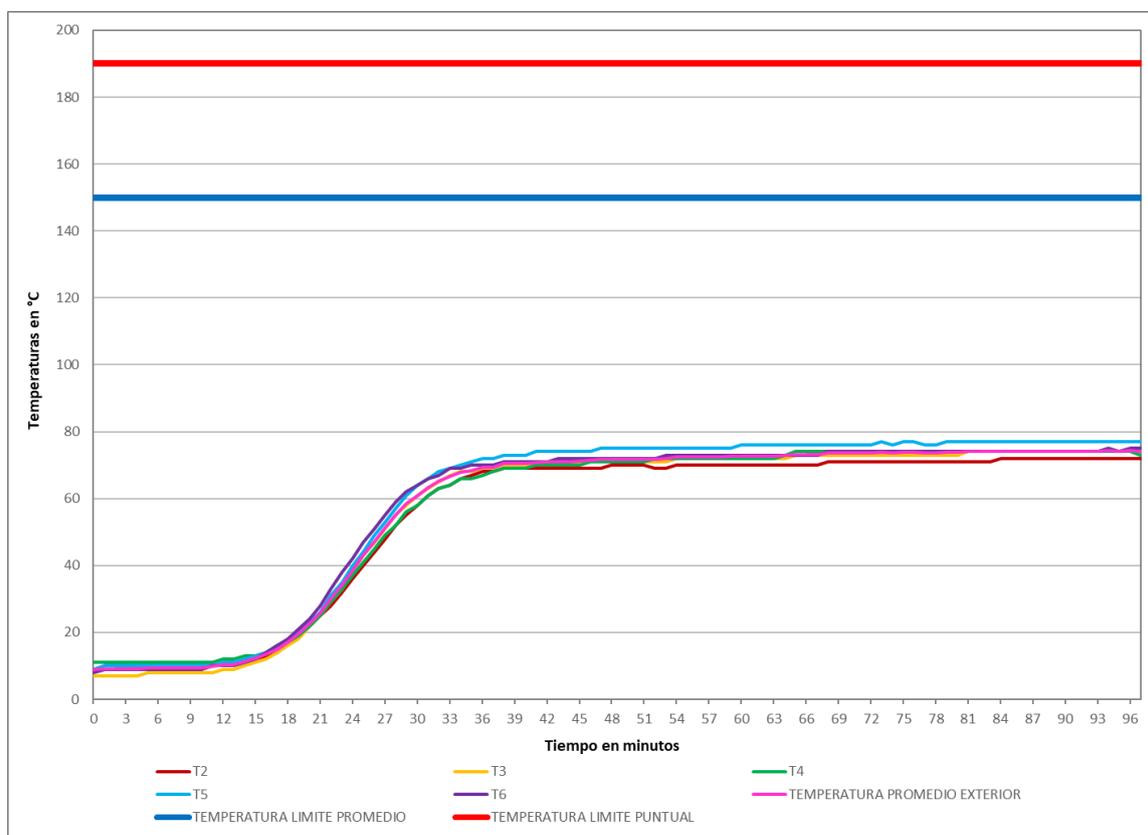
## Anexo III

**GRAFICO DE INCREMENTO DE LAS TEMPERATURAS PUNTUALES Y PROMEDIO EN LA CARA NO EXPUESTA DE LA MUESTRA**

Las curvas de evolución de la temperatura puntual y promedio en la cara no expuesta de la muestra se dan en el ANEXO III, adjunto al presente informe y que forma parte del mismo.

En la muestra no se alcanzó la temperatura media límite de  $140^{\circ}\text{C} + T_o$  ( $T_o$  = Temperatura ambiente) durante el tiempo de realización del ensayo.

En la muestra no se alcanzó la temperatura puntual límite de  $180^{\circ} + T_o$  ( $T_o$  = Temperatura ambiente) durante el tiempo de realización del ensayo.

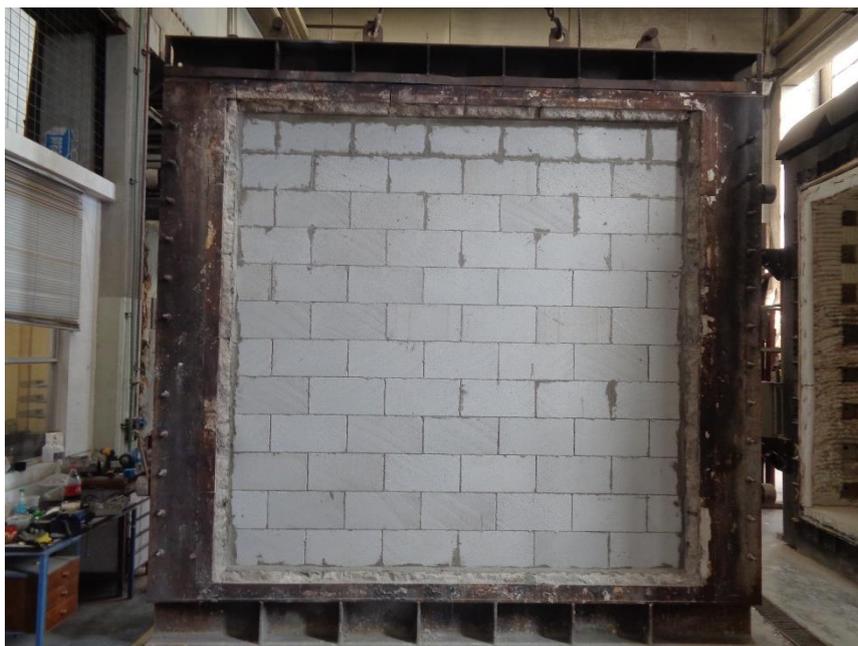
Imagen 1 - Aspecto de la cara expuesta de la muestra antes del comienzo del ensayo.

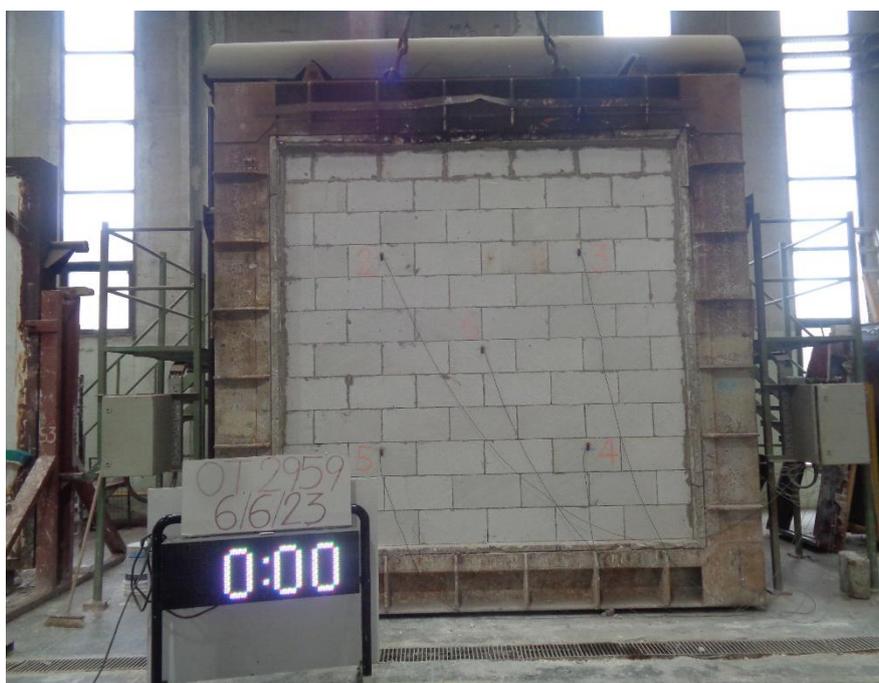
Imagen 2 - Aspecto de la cara no expuesta de la muestra antes del comienzo del ensayo.

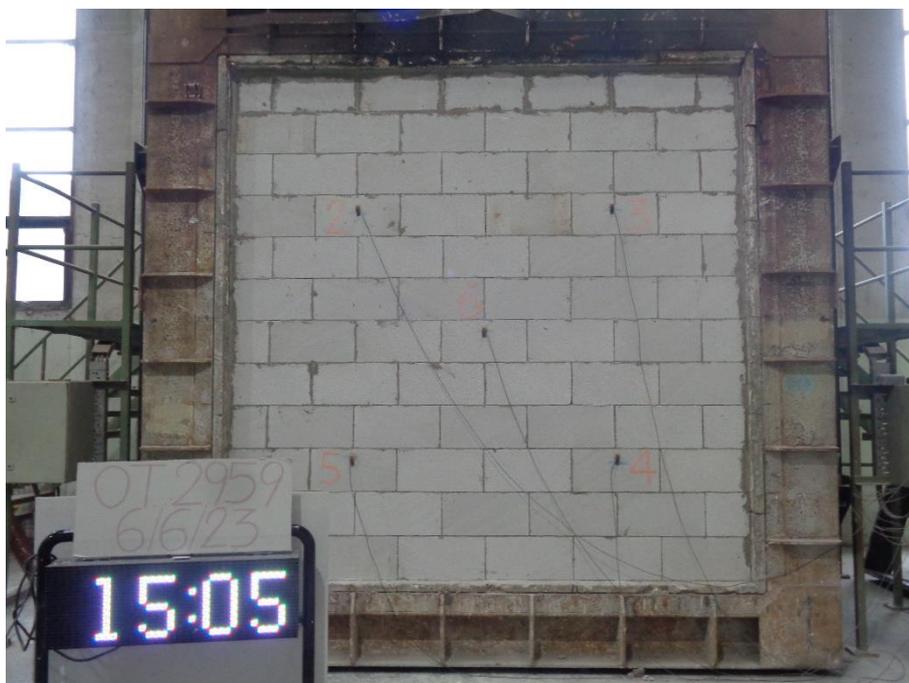
Imagen 3 - Aspecto de la muestra los 15 minutos desde el comienzo del ensayo.

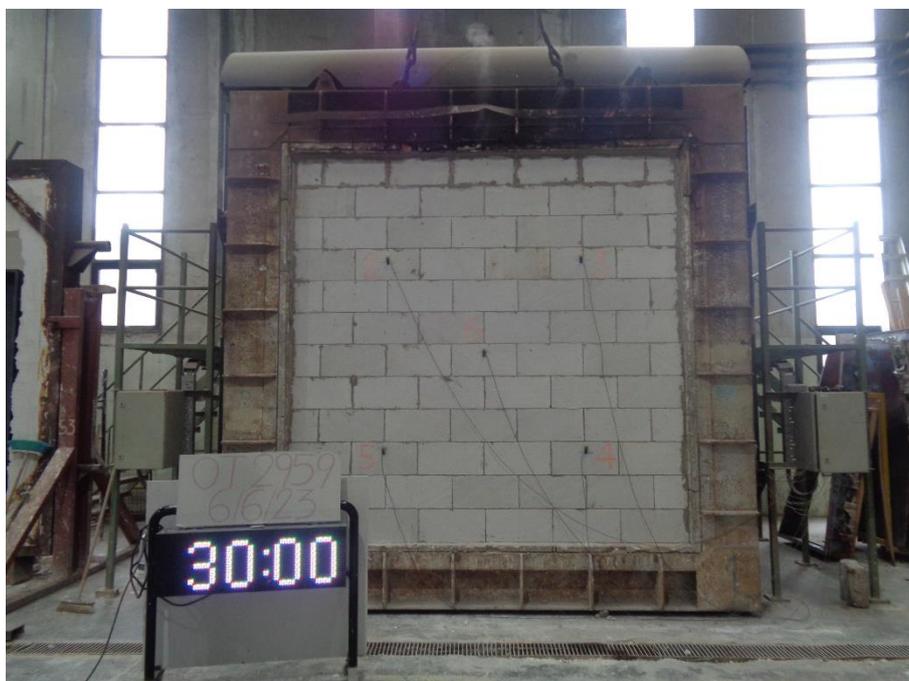
Imagen 4 - Aspecto de la muestra a los 30 minutos desde el comienzo del ensayo.

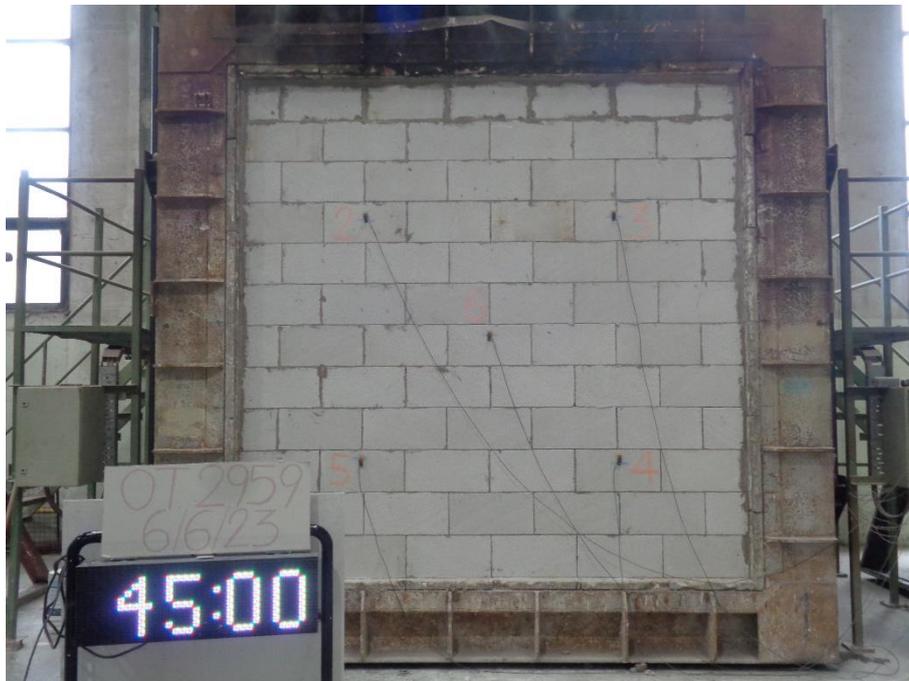
Imagen 5 - Aspecto de la muestra a los 45 minutos desde el comienzo del ensayo.

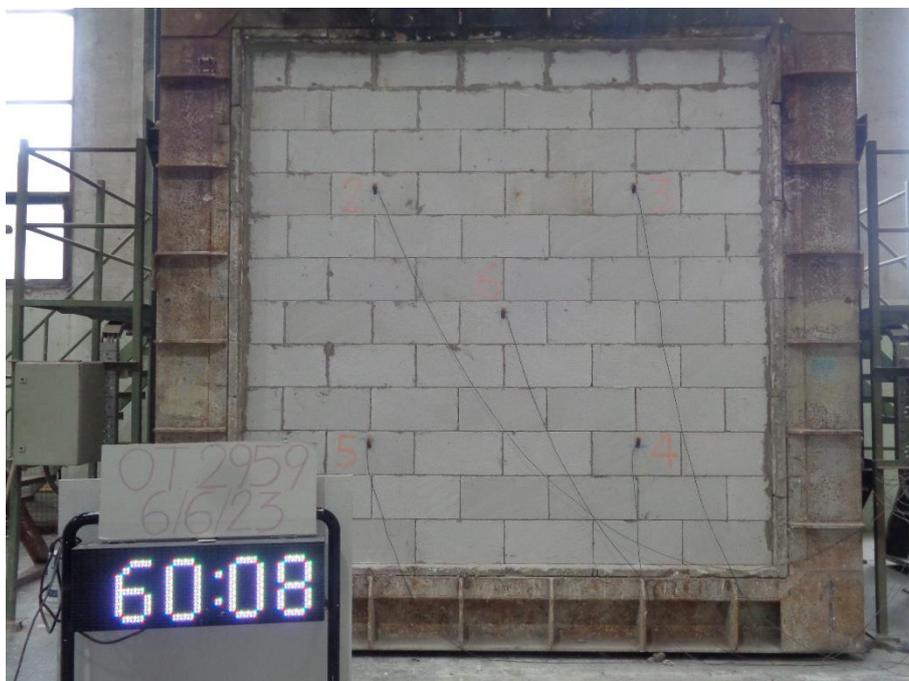
Imagen 6 - Aspecto de la muestra a los 60 minutos desde el comienzo del ensayo.

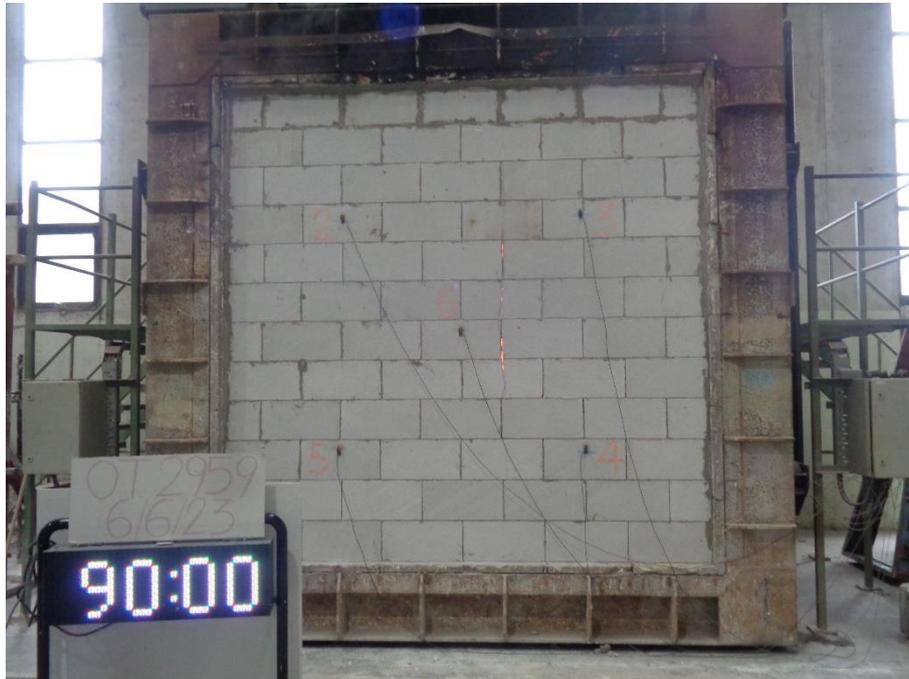
Imagen 7 - Aspecto de la muestra a los 90 minutos desde el comienzo del ensayo.

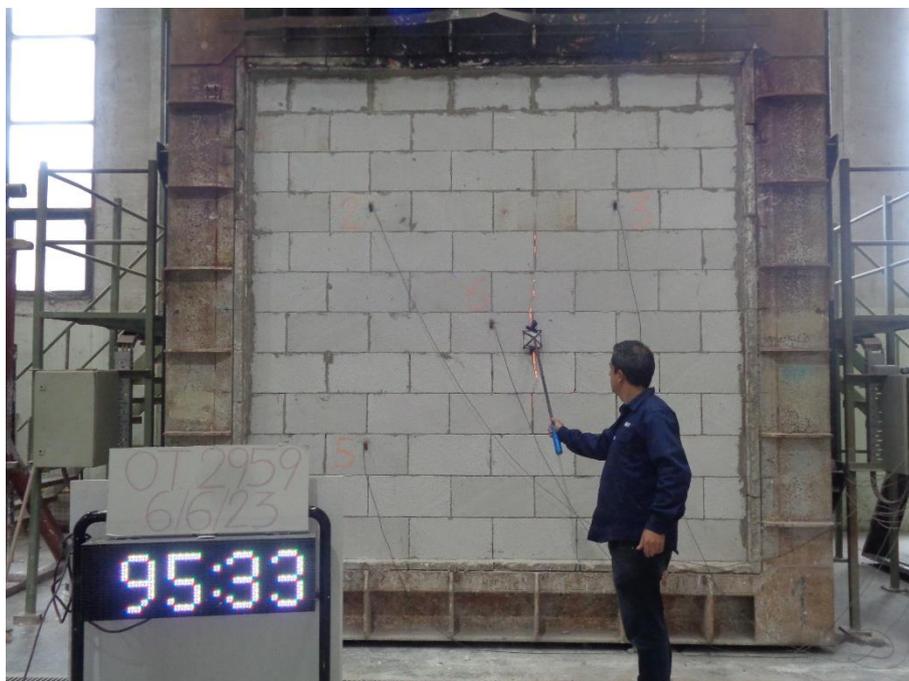
Imagen 8 - Minuto 95. Evaluación de la Integridad.

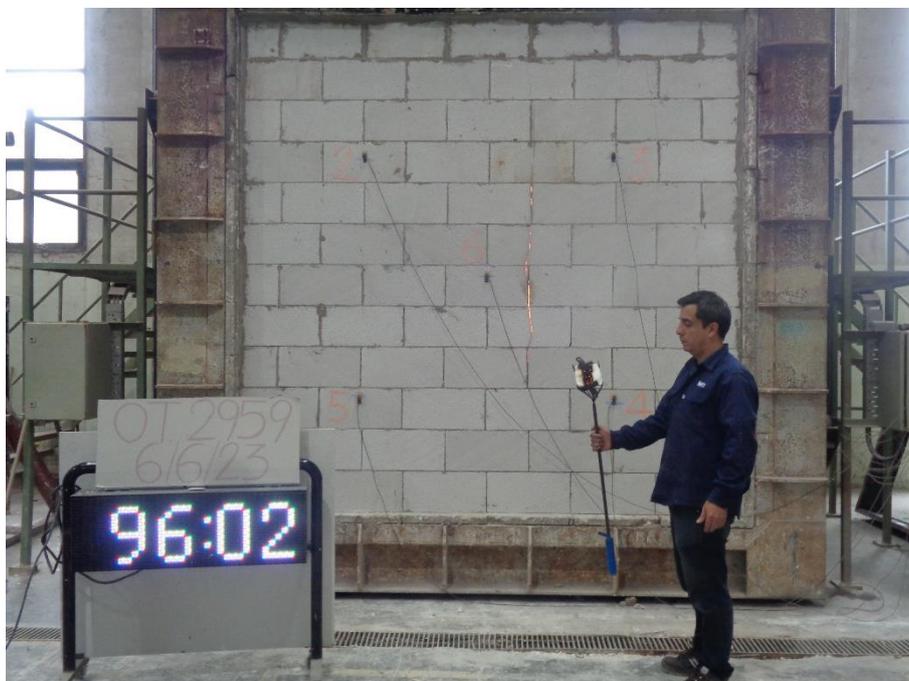
Imagen 9 - Minuto 96 - Procedimiento con el hisopo de algodón. Resultado positivo.

En la muestra se detectó falla por pérdida de Integridad en el minuto 96 desde el comienzo del ensayo.

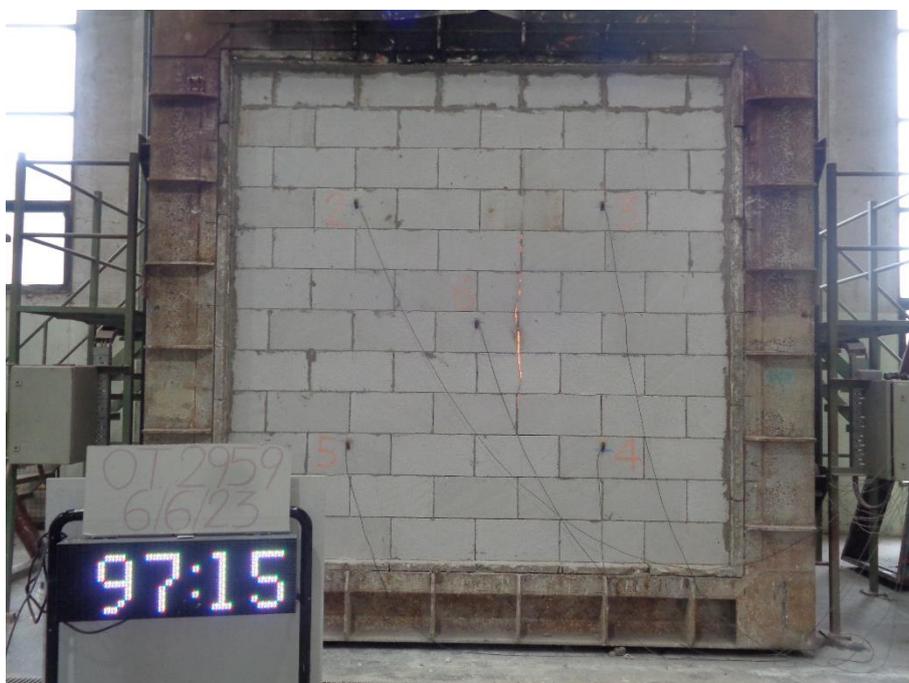
Imagen 10 - Aspecto de la muestra a los 97 minutos desde el comienzo del ensayo, momento previo a la interrupción del mismo.

- En el minuto 97 desde el comienzo del ensayo y de común acuerdo con el solicitante se da por finalizado el mismo.

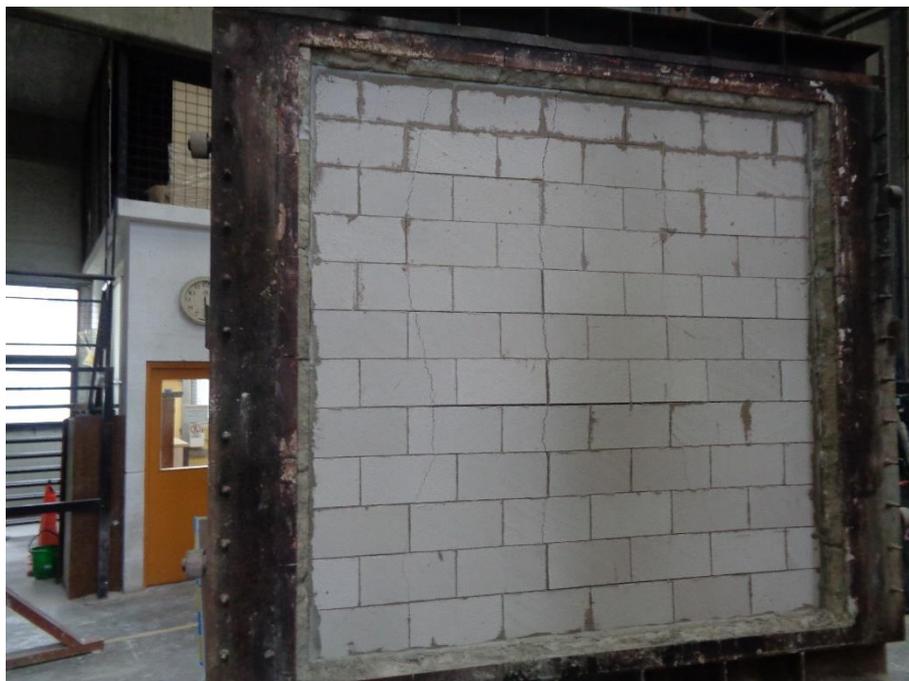
Imagen 11 - Aspecto de la cara expuesta de la muestra una vez finalizado el ensayo.

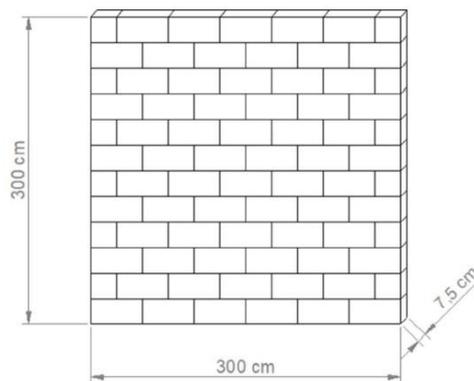
Figura 2

Panel de 3 m de ancho x 3 m de alto x 7,5 cm de espesor, según "figura 2", formado por ladrillos retak® HCCA (Hormigón Celular Curado en Autoclave) acorde a IRAM1701-1 clase HCCA 3 - 0,55, de dimensiones descriptas en "figura 1" y adhesivados con mortero retak® mediante la técnica de junta delgada, sin revoque ni encadenado superior.
